# RESTAURATION DU MOULIN DE TERRAL

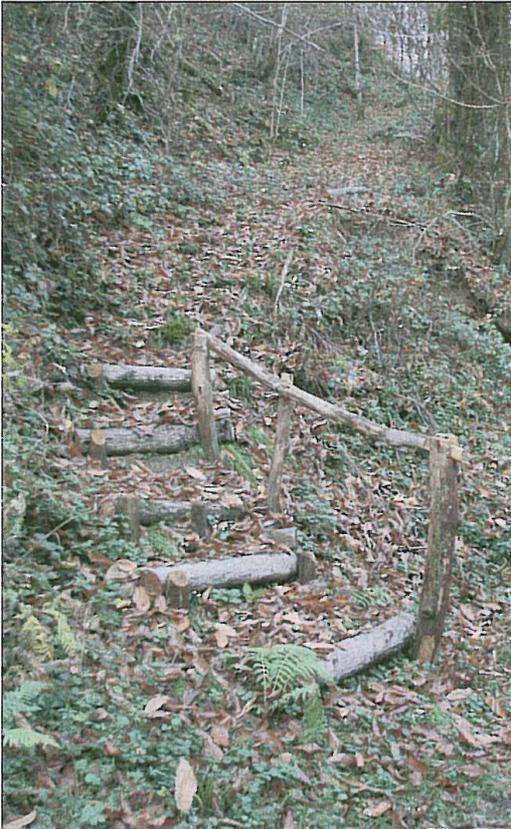
Vu d'une partie du chemin d'accès aménagé par Guy Bessière.

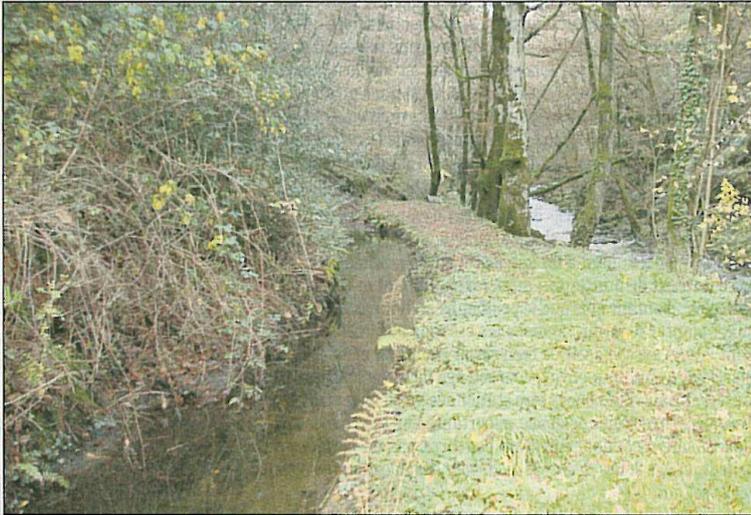
Le canal remis en eau dans sa partie médiane. Il surplombe légèrement la Boralde située à droite sur la photo.

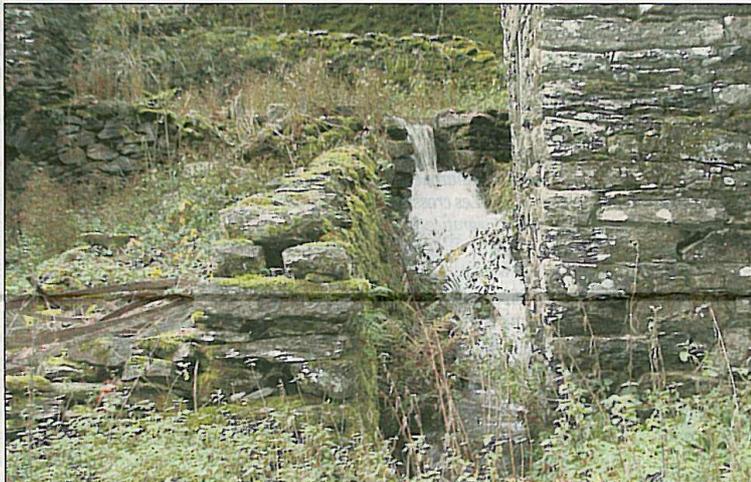
On peut voir à nouveau la sortie de l'eau au niveau de la vanne de délestage aval. Le mur à droite est celui du moulin à huile. L'eau va rejoindre la Boralde en empruntant les buses enterrées (voir le plan).
