# RESTAURATION DU MOULIN DE TERRAL

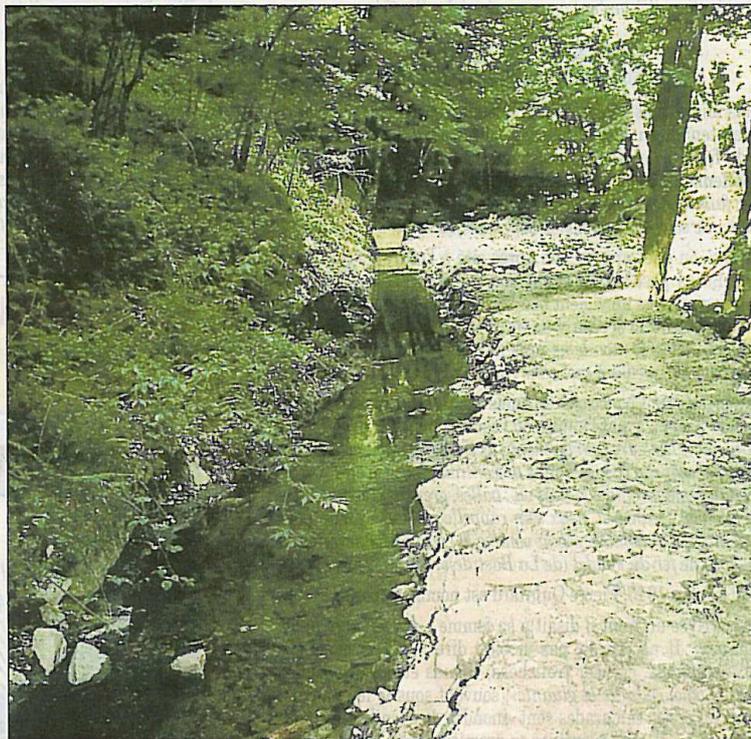
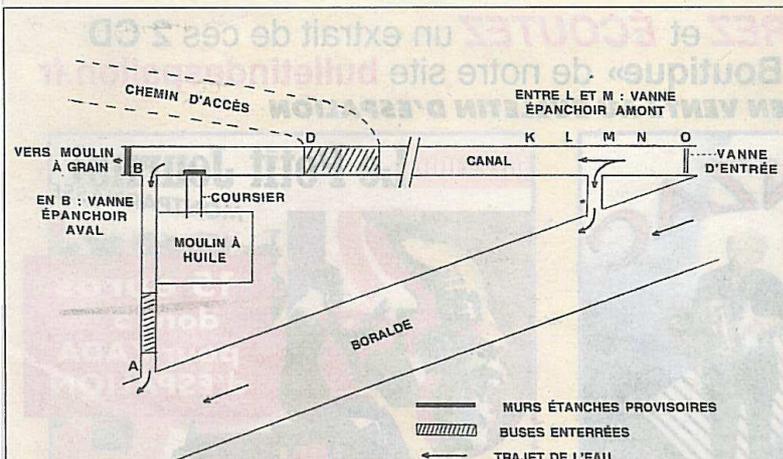
On peut voir à nouveau la sortie de l'eau au niveau de la vanne de délestage aval. Le mur à droite est celui du moulin à huile. L'eau va rejoindre la Boralde en empruntant les buses enterrées (voir le plan).
